**PROJECTO GARE –  
ESTUDO DE FACHADA E  
REABILITAÇÃO DE EDIFÍCIO**

Município de Tondela

# M E M O R I A   D E S C R I T I V A

**ASSUNTO:** Estudo de Quarteirão, fachada e cromático  
Dezembro de 2012

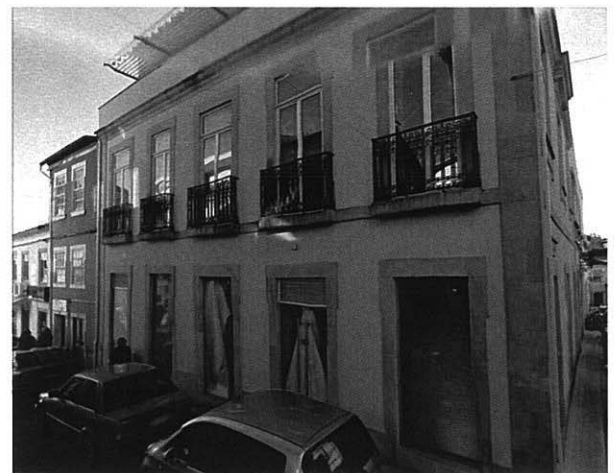
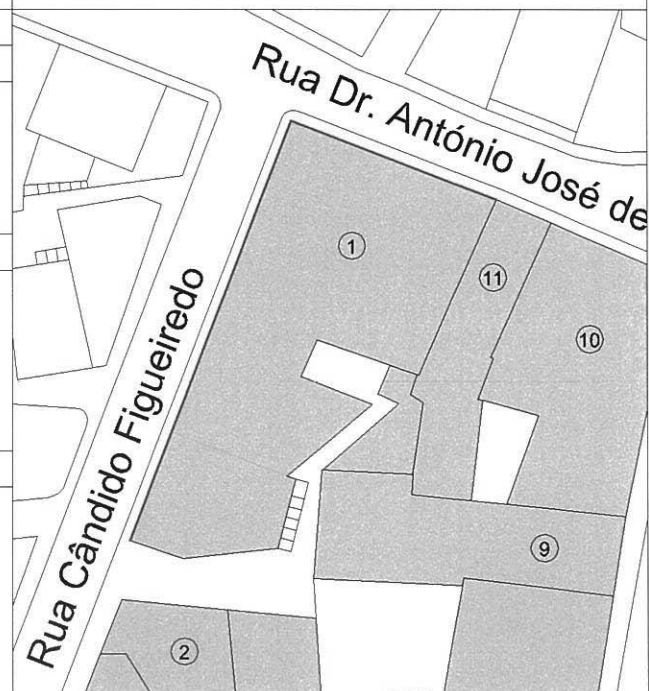
Ficha 1  
Edifício 1

Revestimento	Caixilharia
Inexistente		
Mau		
Razoável		
Bom	●	●

- Cabos de energia**
- Cabos telefónicos
- Publicidade
- Toldos
- Tubos de queda**
- Outros

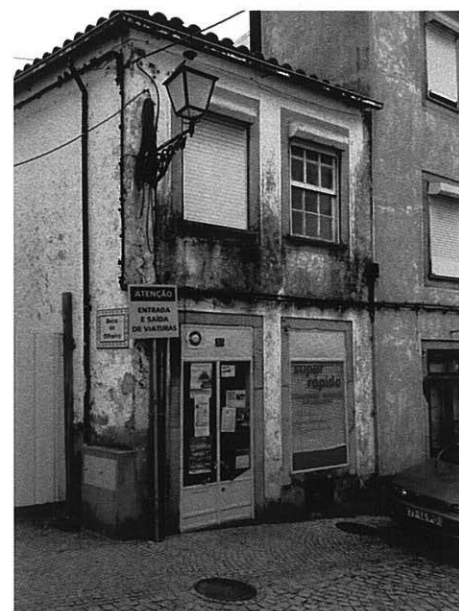
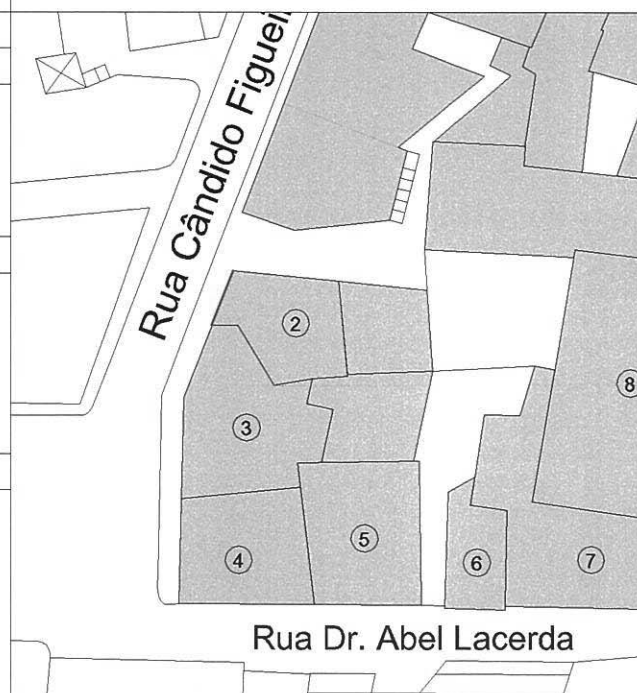
Revestimento	Caixilharia
Inexistente		
Mau	●	●
Razoável		
Bom

- Cabos de energia**
- Cabos telefónicos
- Publicidade**
- Toldos
- Tubos de queda**
- Outros

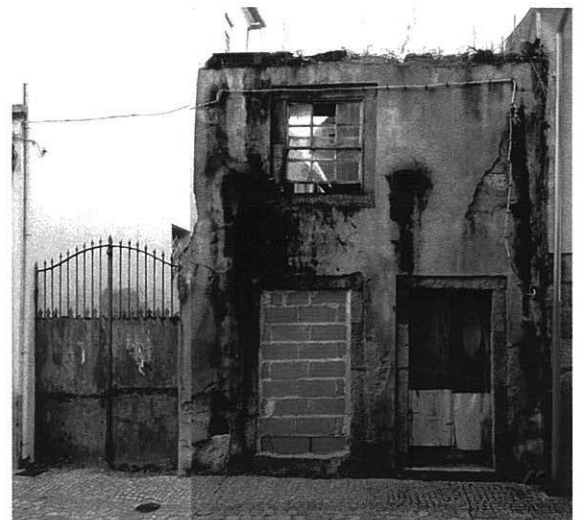
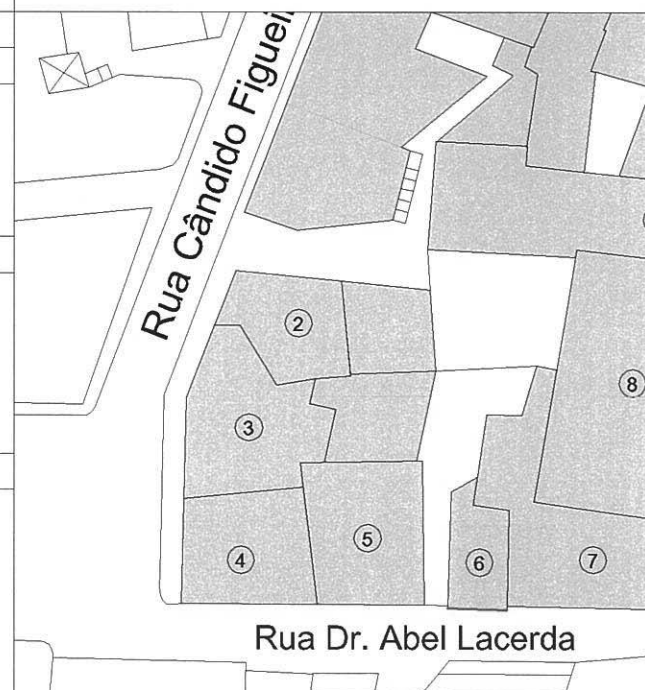
1.IDENTIFICAÇÃO DO EDIFÍCIO	2.CARACTERIZAÇÃO DO EDIFÍCIO
<p>1.1.CADASTRO</p> <p>Conservatória Matriz</p> <p>Proprietário</p>	<p>2.1.ÉPOCA DE CONSTRUÇÃO</p> <p>Anterior ao Séc. XVIII Século XVIII Século XIX Século XX Desconhecida</p>
<p>1.2.LOCALIZAÇÃO</p> <p>Rua Dr. Abel Lacerda</p>	<p>2.2.CLASSIFICAÇÃO</p> <p>Integrado no contexto <b><u>Desintegrado do contexto</u></b></p>
<p>1.3.TIPO DE PROPRIEDADE</p> <p>Pública <b><u>Privada</u></b> Mista</p>	<p>2.3.TIPOLOGIA</p> <p>Agrupado <b><u>Gaveto</u></b> Isolado</p>
<p>1.4.TIPO DE OCUPAÇÃO</p> <p>Residência Comércio Serviço Culto Lazer <b><u>Devoluto</u></b></p>	<p>2.4.VOLUMETRIA</p> <p><b><u>1 a 2 Pisos</u></b> 3 Pisos 4 Pisos 5 Pisos Vão do telhado Recuado</p>
<p>1.5.INTERESSE PATRIMONIAL</p> <p>Classificado Com interesse Sem interesse</p>	<p>2.5.ESTRUTURA</p> <p><b><u>Pedra</u></b> Taipa Madeira Betão Armado</p>
<p>1.6.PROJECTO</p> <p>Arquivo Municipal: Proc. Obras nº Projectista</p>	<p>2.6.ESTADO DE CONSERVAÇÃO</p> <p><b><u>Ruína</u></b> Mau Razoável Bom</p>

Revestimento	Caixilharia
Inexistente		
Mau	●	●
Razoável		
Bom

**Cabos de energia**

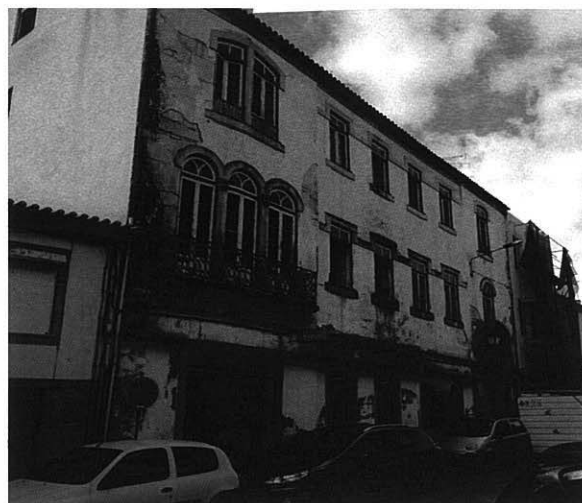
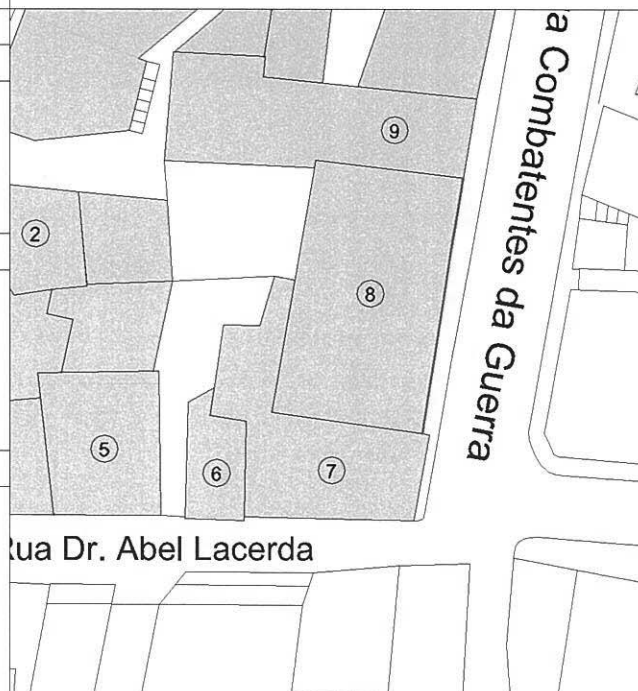
1.IDENTIFICAÇÃO DO EDIFÍCIO	2.CARACTERIZAÇÃO DO EDIFÍCIO
1.1.CADASTRO	2.1.ÉPOCA DE CONSTRUÇÃO
Conservatória Matriz  Proprietário	Anterior ao Séc. XVIII Século XVIII Século XIX Século XX Desconhecida
1.2.LOCALIZAÇÃO	2.2.CLASSIFICAÇÃO
Rua Combatentes da Guerra	<u>Integrado no contexto</u> Desintegrado do contexto
1.3.TIPO DE PROPRIEDADE	2.3.TIPOLOGIA
Pública <u>Privada</u> Mista	<u>Agrupado</u> Gaveto Isolado
1.4.TIPO DE OCUPAÇÃO	2.4.VOLUMETRIA
<u>Residência</u> <u>Comércio</u> Serviço Culto Lazer Devoluto	1 a 2 Pisos <u>3 Pisos</u> 4 Pisos 5 Pisos Vão do telhado Recuado
1.5.INTERESSE PATRIMONIAL	2.5.ESTRUTURA
Classificado <u>Com interesse</u> Sem interesse	<u>Pedra</u> Taipa Madeira Betão Armado
1.6.PROJECTO	2.6.ESTADO DE CONSERVAÇÃO
Arquivo Municipal: Proc. Obras nº Projectista	Ruína <u>Mau</u> Razoável Bom

Revestimento	Caixilharia
Inexistente		
Mau	●	●
Razoável		
Bom

- Cabos de energia**
- Cabos telefónicos
- Publicidade**
- Toldos
- Tubos de queda**
- Outros

CARACTERIZAÇÃO	MATERIAL	COR		CÓDIGO	
Caixilharia de Portas	Ferro pintado	 		NCS S 3020 Y70R	
Caixilharia de Janelas	Madeira pintada	branco			
Elementos de Contorno	Pedra	granito amarelo			
Gradeamento	Ferro	oxidado

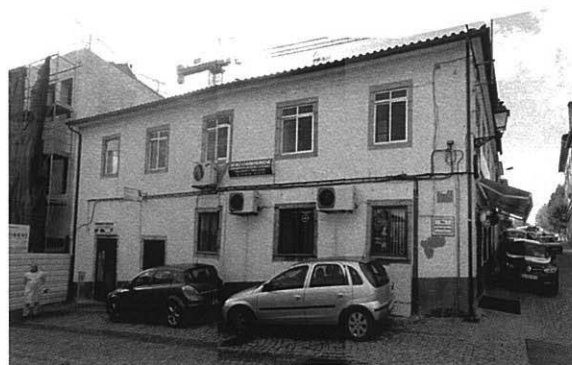
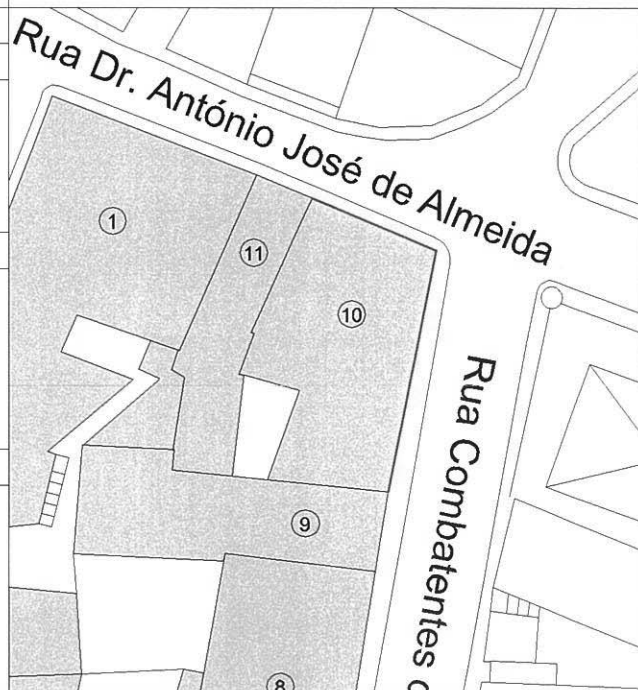
Ficha 1  
Edifício 10

- Cabos de energia**
- Cabos telefónicos
- Publicidade**
- Toldos**
- Tubos de queda**
- Outros** (aparelhos de ar condicionado)
